Gewindereparatur auf der Polradseite

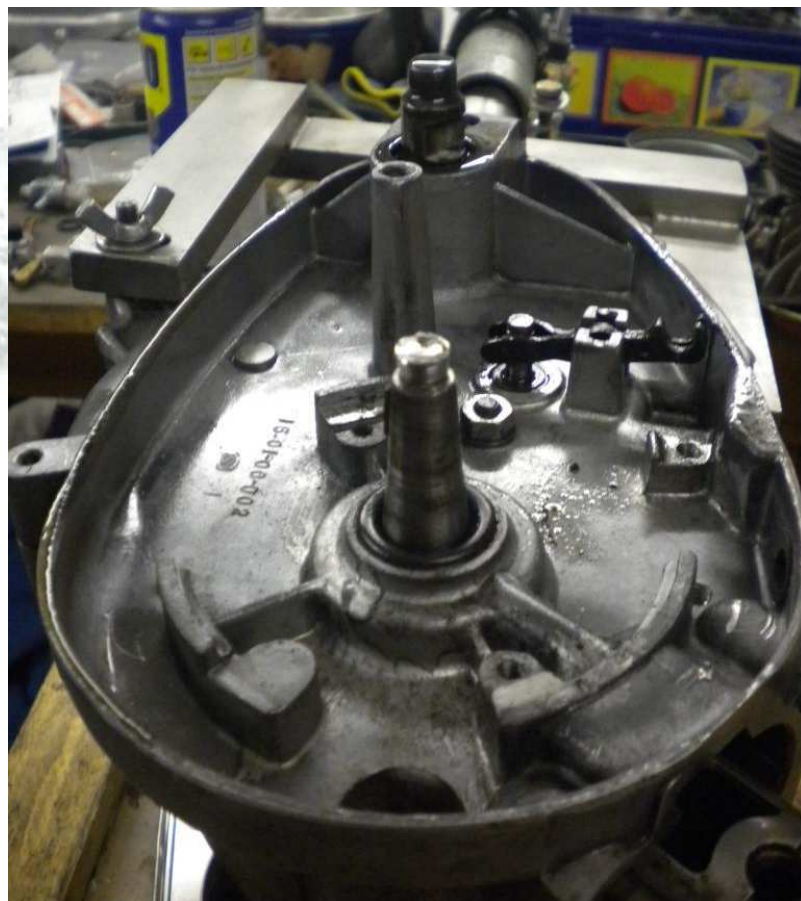
So sieht häufig der Ausgang Zustand aus.
Eigentlich ein Fall für den Schrotthaufen!

Also ran ans Werk und die KW (Kurbelwelle) ausbauen.

Bei der nachfolgenden mechanischen Bearbeitung, solltet ihr peinlich darauf achten, dass keine Metallspäne in das Lager der KW verbleiben.

Was sehr gut hilft, ist die Stellen dick mit Fett einzuschmieren und anschließend mit Lappen oder Tüchern zusätzlich abzudecken.

Und immer wieder die Späne zwischendurch zu entfernen.
